リフリート工法で維持保全：追跡調査報告書【中性化補修】

■リフリート工法（RF仕様）で補修後31年を経過した建築物の追跡調査レポート

| 物件 | 士別市民会館（RC造、一部SRC造） | 補修 | 1983年8月（建設19年後） |
| 建設 | 1964年 | 調査 | 2014年11月（補修31年後） |

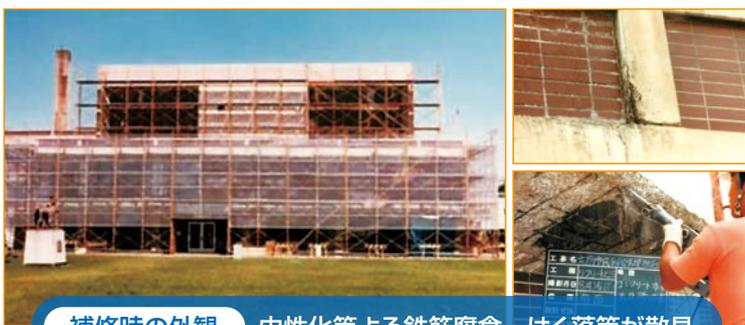
●補修時（1983年）

補修時の外観 中性化等による鉄筋腐食・はく落等が見

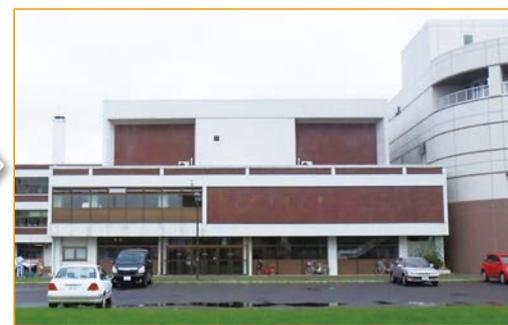
●調査時（補修後31年：2014年）

補修後31年経過しても、鉄筋腐食による“はく落等”の劣化の顕在化は見受けられない。

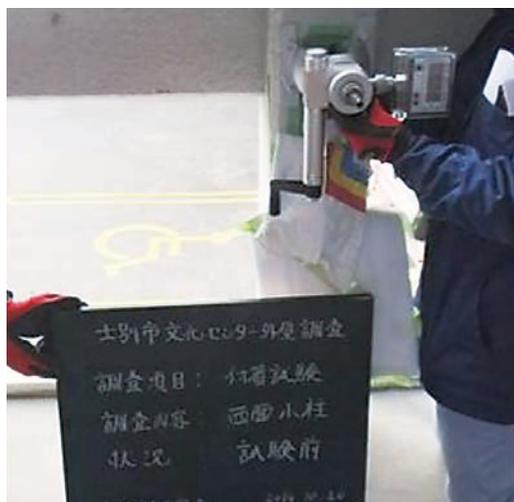
●手摺支柱裏

| 部位 | 付着強さ (N/mm ²) | 主な破断箇所 |
|---|---|---|
| 西面2階 手摺支柱裏 | ① | 1.2 コンクリート |
| 平均 | 1.4 | コンクリート |

補修材は、補修後31年経過しても付着強さを持続している。
（いずれの破断箇所も補修材以外が主で、付着は計測値以上と評価）

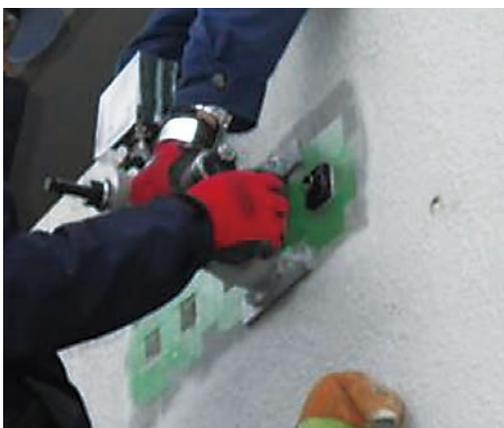
●梁側面

| 部位 | 付着強さ (N/mm ²) | 主な破断箇所 |
|---|---|---|
| 西面1階 梁側面 | ① | 1.8 (接着工ボ) |
| 平均 | 2.0 | (接着工ボ) |

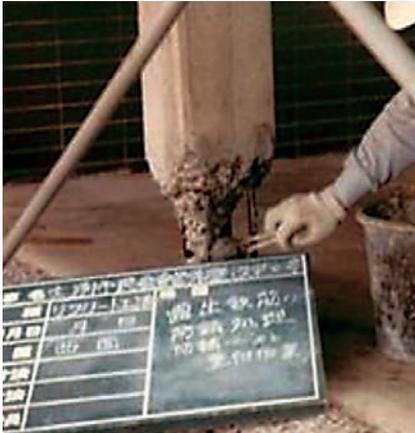
●補修時（1983年）

断面欠損周囲をはつり取り後に断面修復

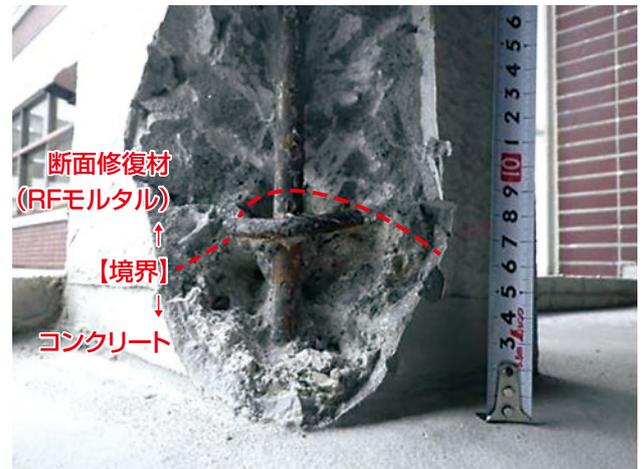
●調査時（補修後31年：2014年）

断面修復部の鉄筋は腐食が抑制されており、コンクリートとの境界部も顕著な鉄筋腐食はない。

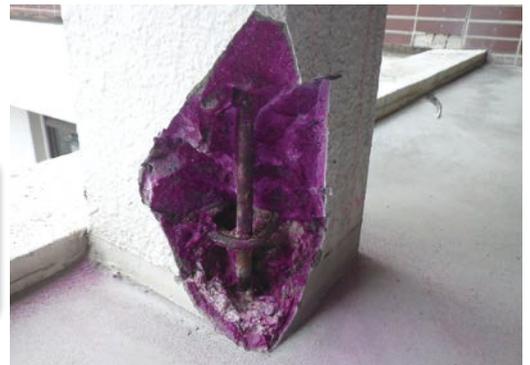
▶調査時（改修後31年：2014年）はつりによる確認状況

| 部位 | 中性化深さ | | かぶり厚さ |
|---|---|---|---|
| 西面2階 手摺支柱 | 0mm | 35mm | 25~35mm |

はつり面にフェノールフタレイン1%アルコール溶液を塗布して、中性化深さを測定。補修部(RFモルタル)は中性化が進行していない。(未補修部のコンクリートは中性化した部分が残存しているが、顕著な鉄筋腐食は認められない。)

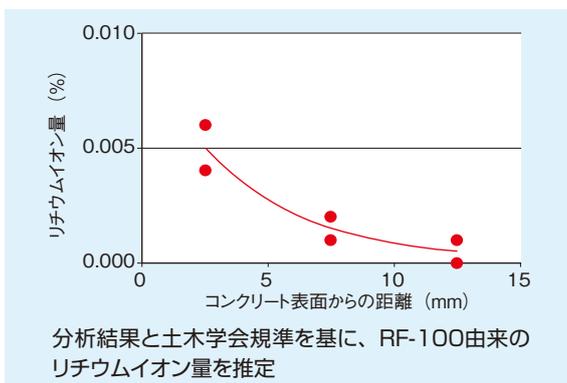
RF-100の分析結果（採取コアのリチウムイオン分析）… Li⁺の内在・残存を確認

補修後31年経過しても、RF-100の成分（リチウムイオン）の内在・残存が確認できる。
